《既存躯体上での障害撤去施工報告》

～構真柱工事への先行撤去～

平成25年3月～11月、東京都千代田区において既存躯体(置き構台)上から構真柱工事先行地中障害撤去工事を行いました。

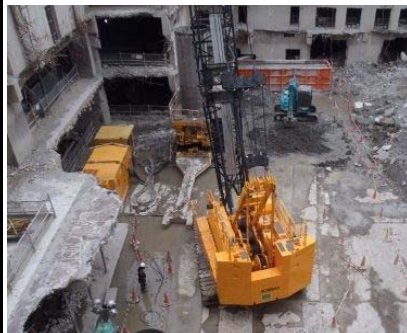
既存建物地下3階での施工状況

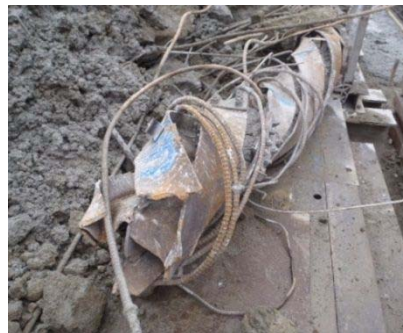
鉄骨撤去

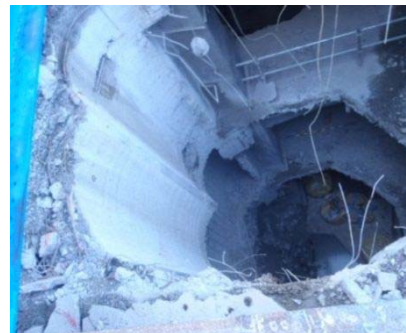
コアオール撤去
(カットダウン解体用高強度コンクリート柱)
