《小袖海女センター 杭基礎工事》

～「北限の海女」たちの活動拠点の復活～

平成26年5月～6月、東日本大震災による津波にて全壊した海女センターを再建するため、弊社にて全周回転オールケーシング工法を用い、杭基礎の施工を行いました。

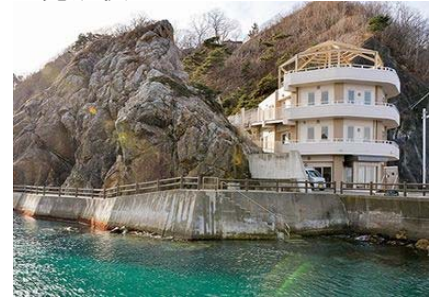
○完成後

旧海女センターは、震災の半年ほど前に改装されたばかりでしたが、津波により施設が流されてしまいました。今回再建された海女センターは、前回と同じ程度の津波であれば、避難タワーとしても利用できる施設となり、平成26年12月に完成しました。
