海外における杭工事施工報告

オールケーシング全周回転工法及びNSエコパイル工法
における杭の施工

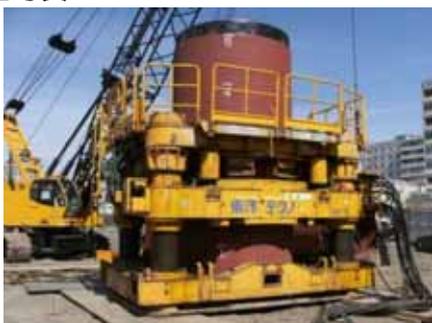
オールケーシング全周回転杭施工

オールケーシング全周回転工法

杭 径 : 2,500mm

杭 長 : L=10.0m

杭 本 数 : 28本 (内2本 - 載荷試験杭)

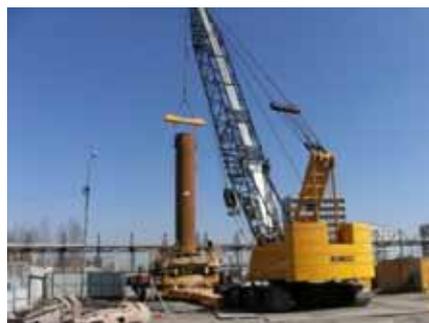
NSエコパイル回転圧入鋼管杭施工

NSエコパイル回転圧入鋼管杭工法

杭 径 : 1,500mm

羽 根 径 : 2,500mm

杭 長 : L=9.5m

杭 本 数 : 4本

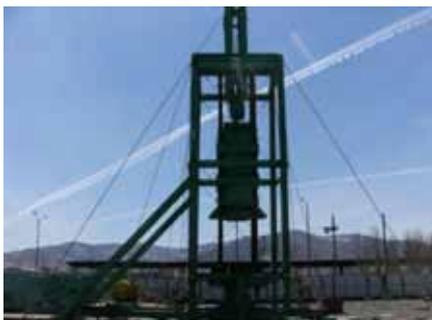
急速載荷試験

載荷試験: 重錘落下方式による急速載荷試験
(試験最大荷重Pmax=2000t)

載荷試験実施により杭の鉛直支持力特性の確認
